# Projecte Reparació de filtracions coberta Pavelló Esportiu de Llobregat, Cornellà de Llobregat

## MEMÒRIA

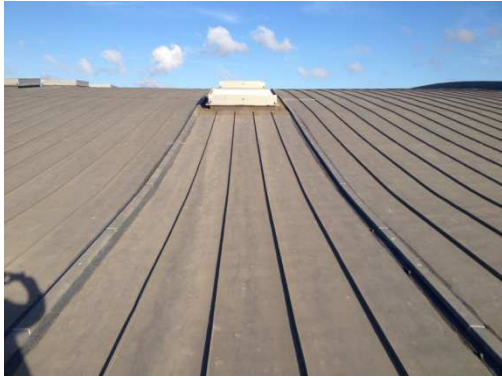
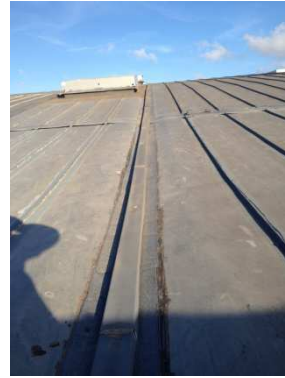
Aquesta percepció va aconsellar a l'empresa constructora de la coberta començar a actuar sobre la zona dels voltants dels exutoris. Les actuacions han estat, com es pot observar a les fotografies de l'estat actual, de diversa naturalesa i consideració: des de l'aplicació de massilles a totes les juntes –longitudinals i transversals, planes o alçades, engatillades o no– fins a la substitució parcial de làmines de zinc o la modificació de canals de desguàs.

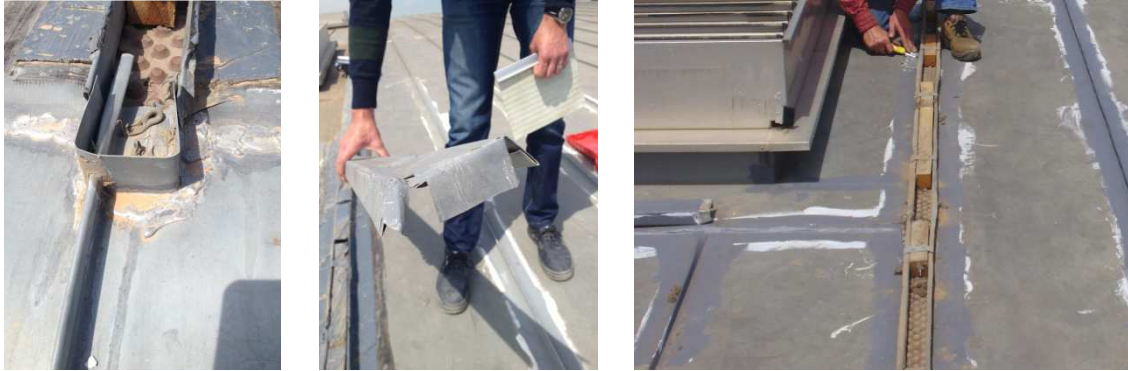
Hom dedueix, però, que la major part dels problemes tenen l'origen a les juntes longitudinals de cada banda dels exutoris: els canals que generen aquestes juntes amb els cossos dels exutoris tenen seccions de canalització d'aigües per cabal inferior al que generen les pluges habituals a la zona (no estem parlant de períodes de retorn de 500 anys, sinó la pluviometria normal de cada any);

en concret, el seu dimensionat admet una capacitat d'aigua inferior a la que és necessària com a conseqüència de l'acumulació que es crea als costats dels exutoris de l'aigua que cau a la seva àrea (incidint també en l'increment de nivell les turbulències creades pel xoc de l'aigua contra els laterals d'aigües amunt dels exutoris).

El càlcul hidràulic indica que l'aigua pot elevar-se fins a 5 cm. de nivell, alçada superior a la que preveu el disseny de la junta de llistó de fusta. Cal advertir que a cada costat de la línia de canvi de pendent (un suau carener) els canals a cada banda de les filades d'exutoris van augmentant el cabal a mida que s'apropa als finals respectius de cada costat de la coberta. Veure Annex adjunt núm. I

La solució consisteix en eliminar les juntes de llistó existents a banda i banda de les línies dels exutoris i refer la cobertura de zinc a la totalitat de cada franja entre juntes de llistó. Les noves safates de zinc, col·locades amb junta alçada com la resta de la coberta, adaptaran la seva amplada a la distribució més adient a la geometria de les franges, tot garantint als costats dels exutoris una amplada de safates superior a 70 cm per adaptar-se el cabal d'aigua que recullen. A més, per tal de limitar l'abast de les turbulències produïdes contra els costats d'aigües amunt de cada exutori, degudes a l'impacte de l'aigua, es disposarà una peça cònica d'entrega amb aquests laterals per a recircular millor l'aigua. Veure detalls.

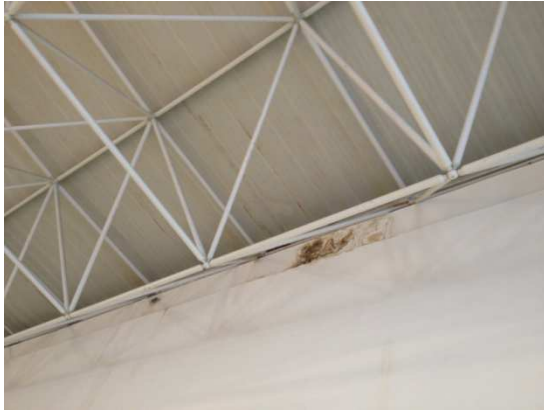
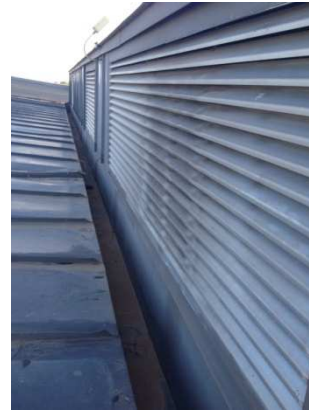
2/ Hi ha també dues filtracions de naturalesa diferent –situades a la paret que separa els quartos dels lavabos de la pista-- que tenen la seva causa en fuites que es produeixen a la canal (de secció 23 cm d'ample per 28 cm d'alçada a la part de la coberta i 38 a la paret, amb dos sortides de 160 mm de diàmetre) situada tangent al cos de ventilació que apareix al cantó de ponent de la coberta. Aquestes filtracions es deuen a la insuficiència de desguàs de l'única sortida que té el canal de recollida, amb la possibilitat que entri aigua per la pròpia reixa de ventilació dels aseos quan hi ha pluges importants. Atès que cal obrir una paret interior per tal de confirmar el tipus de reparació pel supòsit establert i que del càlcul hidràulic se'n deriva que dos baixants és massa just per l'àrea d'aigua que abasta, durant l'execució dels treballs, un cop s'hagi obert la paret interior per a verificar el bon dimensionat i funcionament dels baixants actuals es confirmarà la necessitat de reforçar la capacitat de desguàs i/o altres possibles punts d'entrada d'aigua.

D'una banda, es tracta d'obrir unes cales a les parets que amaguen els tubs de desguàs de les dues sortides de la canal, de marea que es pugui afegir una

sortida nova, consistent en adaptar els pendents de la canal i situar un nou baixant de 160 mm de diàmetre, com els existents.
