# Projecte Reparació de filtracions coberta Pavelló Esportiu de Llobregat, Cornellà de Llobregat

## MEMÒRIA

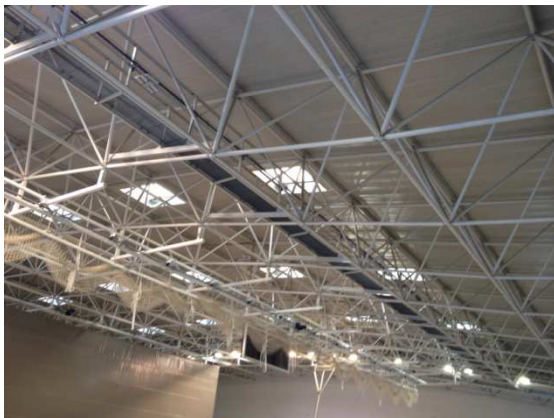
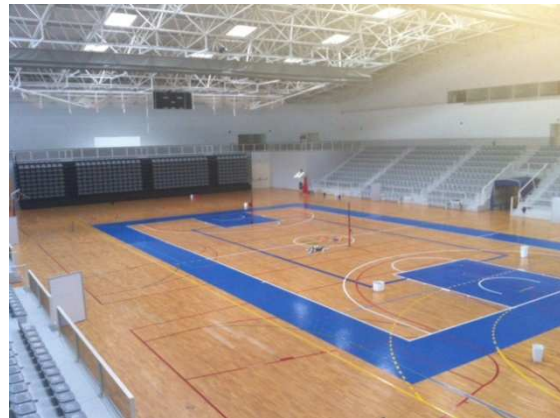
Si bé és cert que, com a norma general, el punt de sortida de l'aigua no acostuma a coincidir amb el punt d'entrada, cal advertir que per la lògica dels pendents, els tipus de materials i els sistemes constructius que formen la coberta visible per la part inferior, permeten associar l'àmbit de filtració d'aigua a la zona ocupada pels exutoris de ventilació de la sala.

Aquesta percepció va aconsellar a l'empresa constructora de la coberta començar a actuar sobre la zona dels voltants dels exutoris. Les actuacions han estat, com es pot observar a les fotografies de l'estat actual, de diversa naturalesa i consideració: des de l'aplicació de massilles a totes les juntes –longitudinals i transversals, planes o alçades, engatillades o no– fins a la substitució parcial de làmines de zinc o la modificació de canals de desguàs.

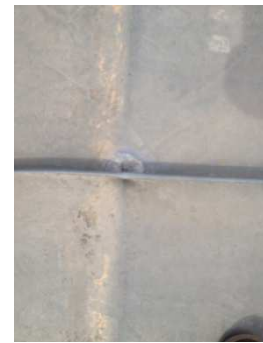
A partir de l'estudi hidràulic del funcionament de la coberta en dies de pluja, de les observacions de la seqüència de dades històriques de la localització de caiguda de goteres a l'interior de la pista, de l'anàlisi del resultat de les actuacions realitzades per la empresa constructora de la coberta, etc., hem arribat a la diagnosi del problema.

1/ El problema d'entrada d'aigua, persistent des de la pròpia inauguració de l'edifici, respon a una mala execució de la pell de zinc que constitueix la capa impermeable de la coberta. No es pot concloure que sigui una sola la deficiència constructiva que causa de l'entrada d'aigua, tot indica que són diverses, cada una amb la seva incidència relativa : per les juntes amb llistó de fusta a banda i banda dels exutoris, per alguns punts d'entrega de coberta i exutoris, per juntes transversals, etc. El massillat generalitzat de totes les juntes alçades, l'aplicació de diferents pintures impermeabilitzants, o la col·locació de pedaços de zinc, demostra que l'entrada d'aigua no en té una sola causa.

Hom dedueix, però, que la major part dels problemes tenen l'origen a les juntes longitudinals de cada banda dels exutoris: els canals que generen aquestes juntes amb els cossos dels exutoris tenen seccions de canalització d'aigües per cabal inferior al que generen les pluges habituals a la zona (no estem parlant de períodes de retorn de 500 anys, sinó la pluviometria normal de cada any);
